**Trabajos realizados para la exposición “Figari y su época”
Museo Figari, Montevideo, octubre 2013**

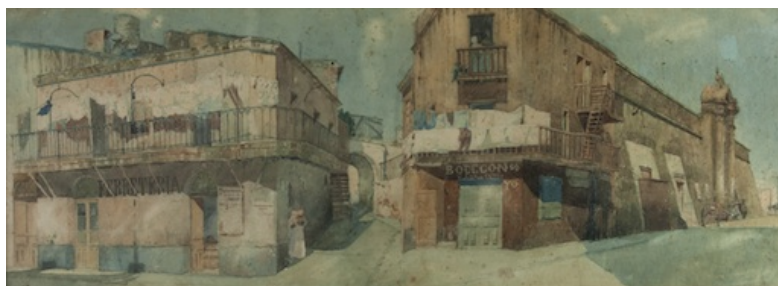
Esta obra de 1889 fue realizada sobre papel de algodón y pegada luego a un cartón gris.

El enmarque de la obra estaba realizada de la siguiente forma: se utilizó un cartón a modo de passepartout que fue adherido al cartón de la obra con cinta adhesiva de papel. Toda la pieza se encuentra en un marco de madera con vidrio. Detrás poseía un segundo cartón que cubría toda la estructura amarrada al marco con clavos. Finalmente, la parte posterior estaba cubierta con un papel tipo kraft. Los materiales que contenían a la obra no eran de buena calidad aduciendo tanto los cartones (passepartout, cartón adosado a la obra, cartón posterior) como los papeles y cintas, un importante grado de acidez visible en el color y carácter quebradizo del papel, y las impurezas de metales presente en los diversos cartones. Los clavos que fijaban lso soportes al marco estaban oxidados y habían manchado el cartón posterior desprendiendo partículas. El marco de madera fue seguramente en una primera instancia pintado con lustre y luego dorado con producto en spray. Del marco también se desprendían partículas del lustre viejo.

La obra tiene a simple contemplación una buena lectura. No obstante, un análisis más detenido y el análisis con un instrumento de aumento nos revela varias dolencias. Numerosas manchas de óxido pueblan la superficie de la obra así como también pequeñas incisiones. Posee varias zonas con pérdida de materia. En el lateral izquierdo, en el tercio inferior, se aprecia una rotura del soporte con quiebre del material pictórico. Los bordes tienen manchas de suciedad. La pintura aparenta oxidación, en especial en área de colores claros como cielo y pavimento.

El tratamiento propuesto y que finalmente se llevó a cabo, estuvo pautado en la necesidad de estabilización de las condiciones de conservación valorando la sutileza del material pictórico, la edad y valor estético de la obra y el hecho que la misma estuviera adherida a un cartón de difícil remoción. Por tanto, se optó por acondicionarla entre materiales de alta calidad, que le confirieran un contacto con superficies libres de acidez utilizando cartones, papeles y colas especiales. Dado que en esta instancia se conservó el marco de madera, se procuró una buena limpieza de lustres anteriores y se cambiaron las piezas metálicas viejas por nuevas.
